CARTA DE RISCO DO MOSTEIRO DE SANTA MARIA DE SEIÇA

I Encontros de Cultura e Património 7 e 8 Julho 2011 Figueira da Foz

CARTA DE RISCO DO MOSTEIRO DE SEIÇA

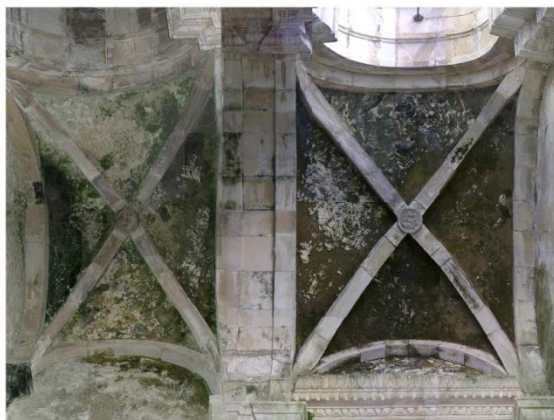
MANCHAS DE HUMIDADE;
PRESENÇA ORGÂNICA

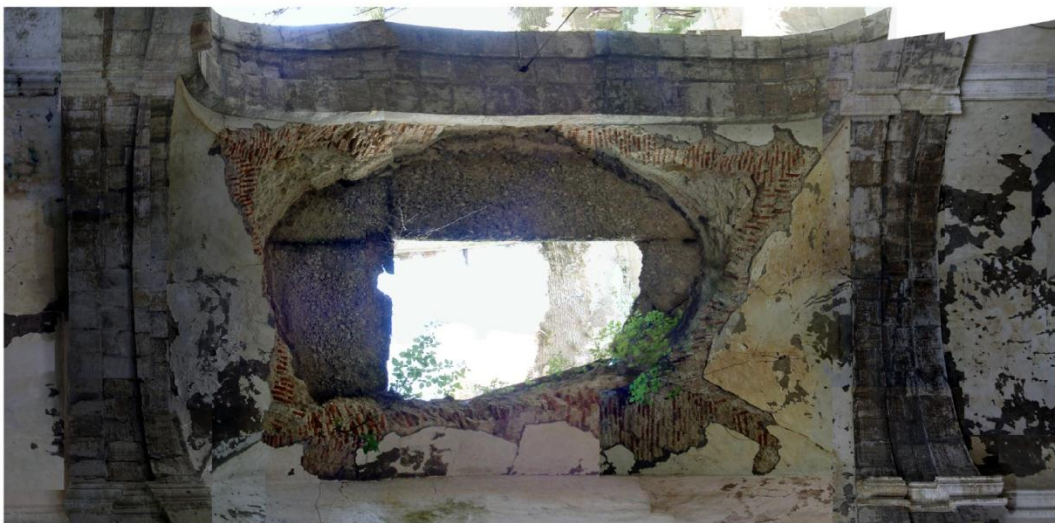
INTERVENÇÃO INCORRECTA COM LAJE DE BETÃO;
COLAPSO DA ABÓBADA

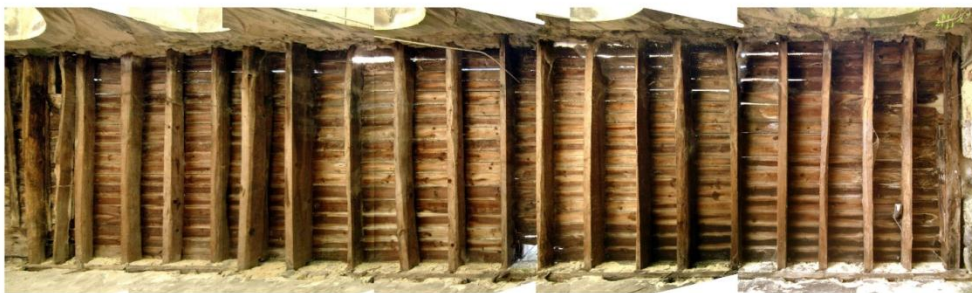
TECTO 5 – APODRECIMENTO DA MADEIRA COM RISCO DE RUÍNA DO PAVIMENTO

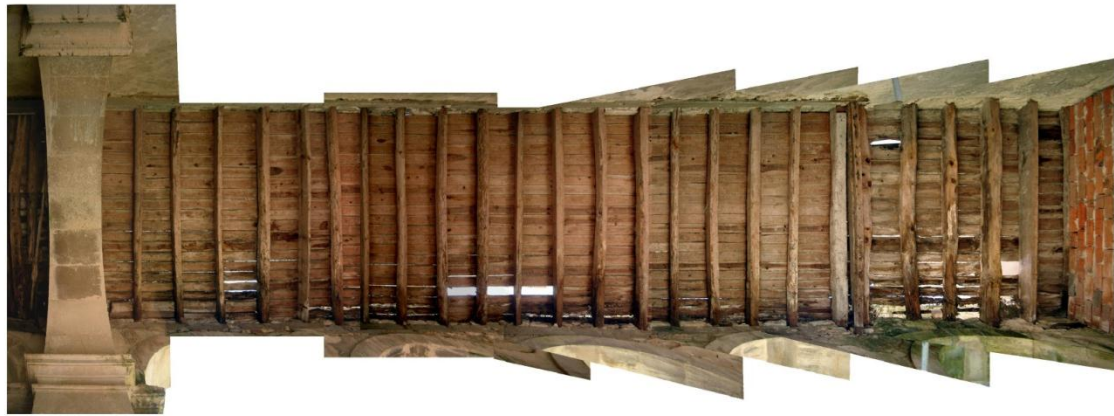
TECTO 6 – APODRECIMENTO DA MADEIRA COM RISCO DE RUÍNA DO PAVIMENTO

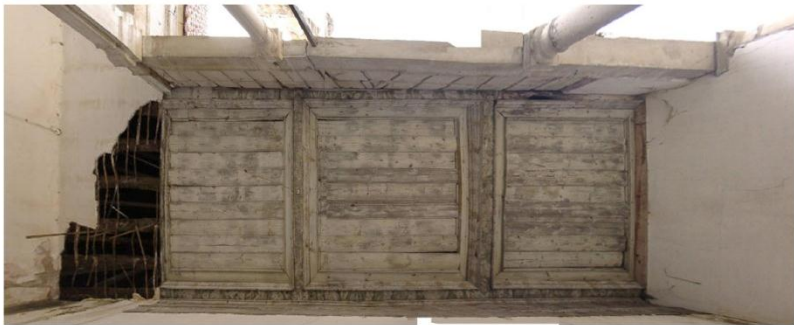
TECTO 10 – DESTACAMENTO DA TINTA DEVIDO A HUMIDADE; TÁBUAS EMPENADAS

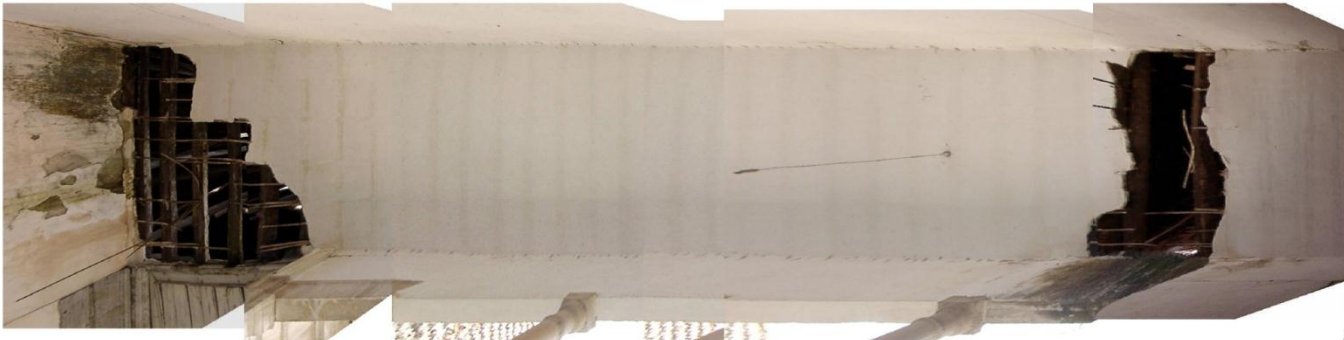
TECTO 11 – TECTO ANTIGO SUBSTITUIDO POR TECTO EM ESTAFE. INFILTRAÇÕES PROVOCANDO O SEU COLAPSO; MANCHAS DE HUMIDADE NAS PAREDES

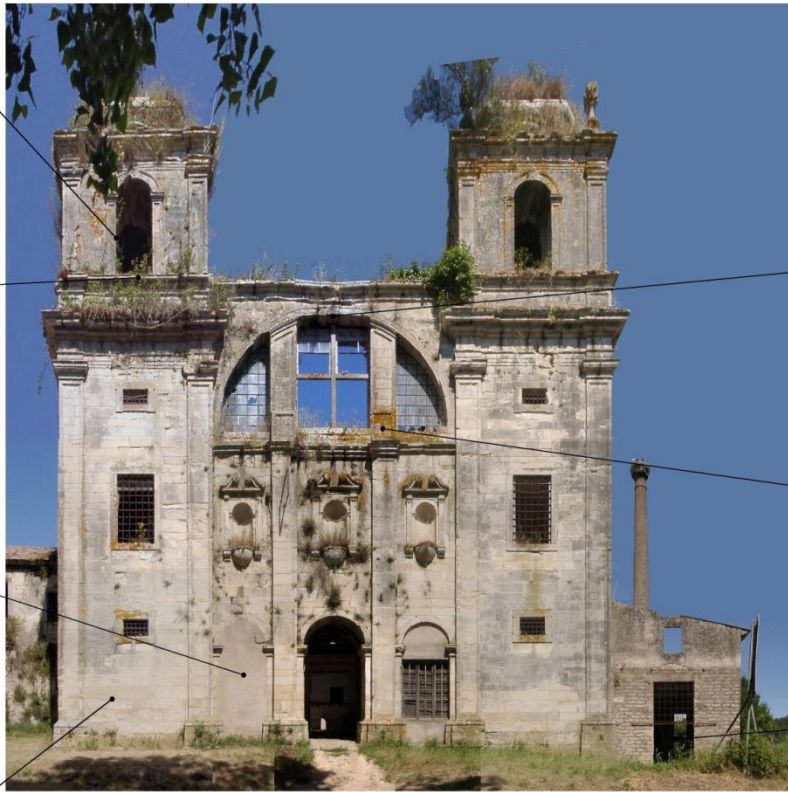
Carta de Risco do Património Arquitectónico		EXISTENTE	
MOSTEIRO DE SANTA MARIA DE SEIÇA		ESCALA	
IDENTIFICAÇÃO DAS ANOMALIAS		1/150	
ALÇADO OESTE — IGREJA		Desenho nº.	
ARQUITECTOS	Nº IPA	Desenho nº.	E.05
SILVA FIGUEIREDO / TERESA FERREIRA / NUNO VALE	0605090024		
DATA	Des/REN		
JUN./2004	507.383

PEDRA DESAGREGADA

ACUMULAÇÃO DE VEGETAÇÃO

VÃO ENTAIPADO

PRESEÇA DE LÍQUENES;
DESAGRAÇÃO DA PEDRA (DESCAMAÇÃO)

PEDRA DE FECHO EM RISCO DE RUÍR

PRESEÇA DE LÍQUENES

VÃOS EM FALTA

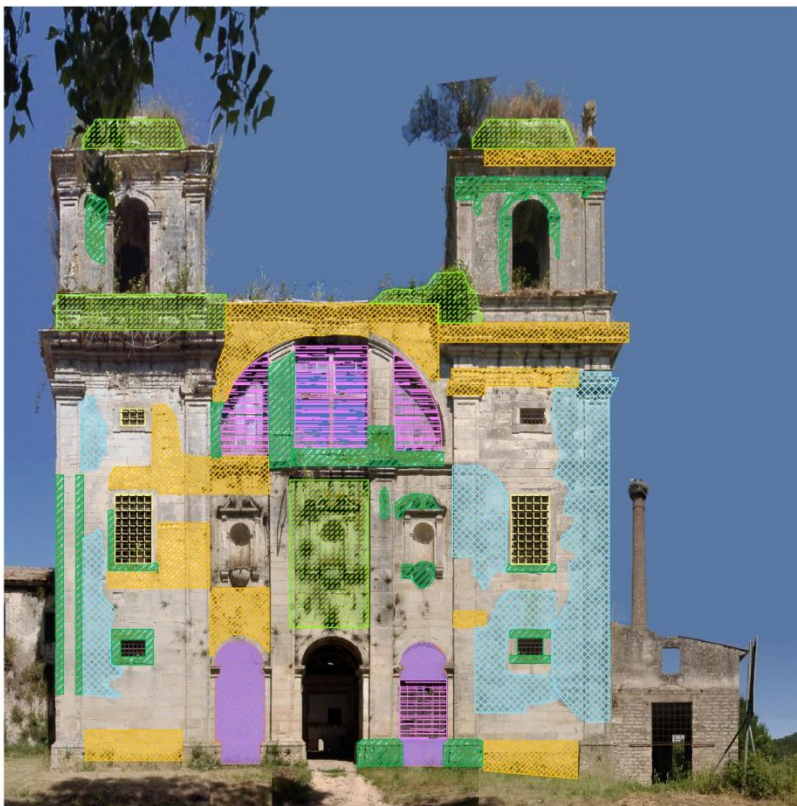
M2	M Linear	Unid
ACUMULAÇÃO DE VEGETAÇÃO	34.38	-	-
MANCHAS DE HUMIDADE	45.65	-	-
VÃO ENVELHECIDO	23.73	-	4
VÃO EM FALTA	10.78	-	2
VÃO ENTAIPADO	10.78	-	2
PEDRA DESAGREGADA OU DANIFICADA	51.74	-	-
GRADEAMENTO DANIFICADO	7.44	-	3
PRESEÇA DE LÍQUENS	27.96	-	-

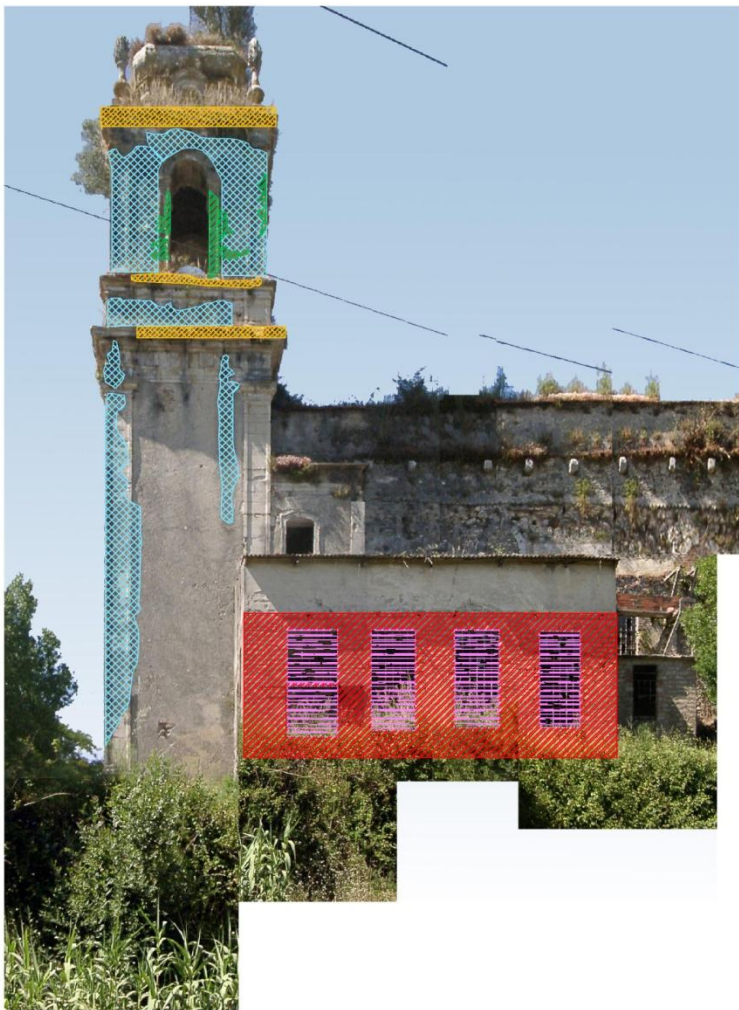
M2	M Linear	Unit
MANCHAS DE HUMIDADE	32.82	-	-
VÃOS ENVELHECIDO	25.09	-	5
DEGRADAÇÃO DO ERBOCO	50.57	-	-
PEDRA DESAGREGADA OU DANIFICADA	7.96	-	-
PRESEÇA DE LÍQUENES	2.86	-	-

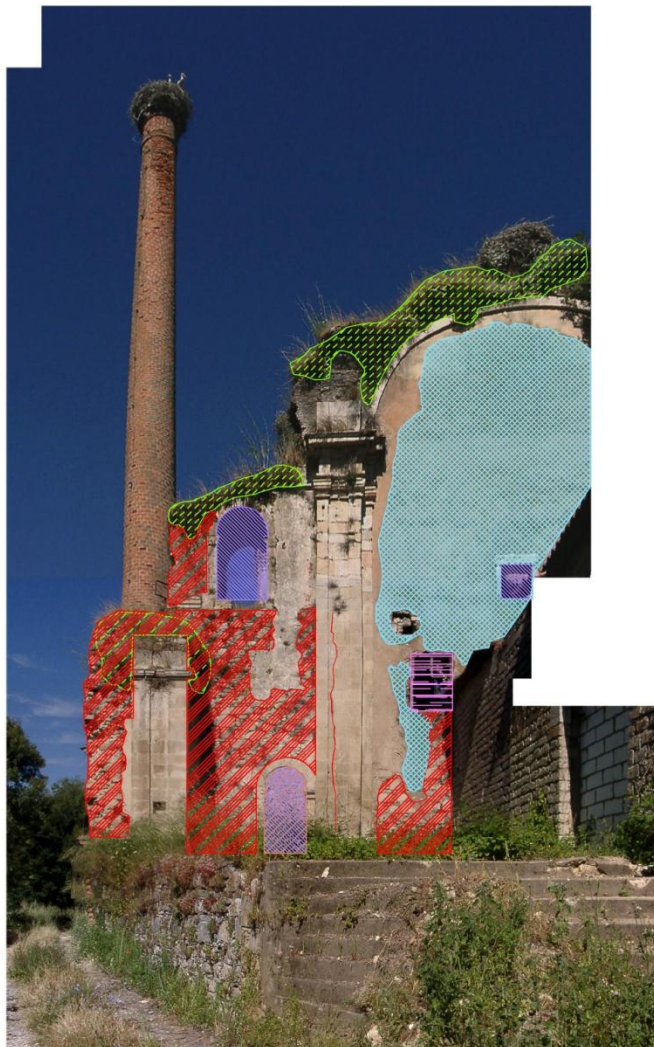
M2	M Linear	Unid
ACUMULAÇÃO DE VEGETAÇÃO	11,27	-	-
MANCHAS DE HUMIDADE	32,82	-	-
VÃO ENVELHECIDO	1,43	-	1
VÃO EM FALTA	6,67	-	3
VÃO ENTAPADO	5,32	-	1
DESAGREGAÇÃO DO REBOCO	25,50	-	-
FRATURA	-	5,48	-

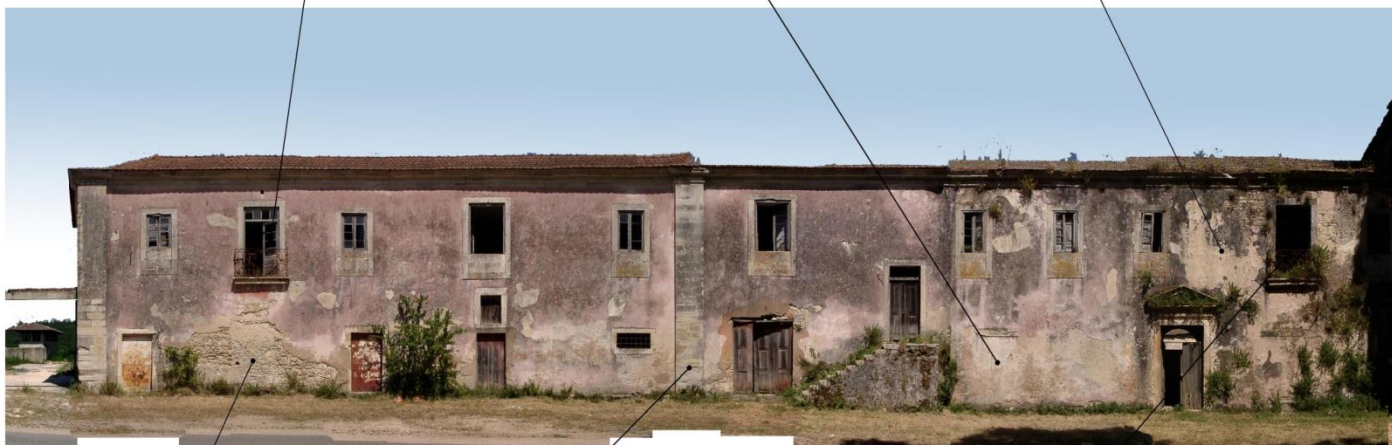
Carta de Risco do Património Arquitectónico MOSTEIRO DE SANTA MARIA DE SEIÇA IDENTIFICAÇÃO DAS ANOMALIAS ALÇADO OESTE — DEPENDÊNCIAS		EXISTENTE ESCALA 1/150
ARQUITECTOS SILVA FIGUEIREDO / TERESA FERREIRA / NUNO VALE	Nº IPA 0605090024	Desenho nº. E.06
DATA JUN./2004	Des/PRN 307.384

VÃO ENVELHECIDO

VÃO ENTAIPADO

ACUMULAÇÃO DE VEGETAÇÃO

DESAGREGAÇÃO DO REBOCO

PEDRA DESAGREGADA (DESCAMAÇÃO)

VÃO EM FALTA

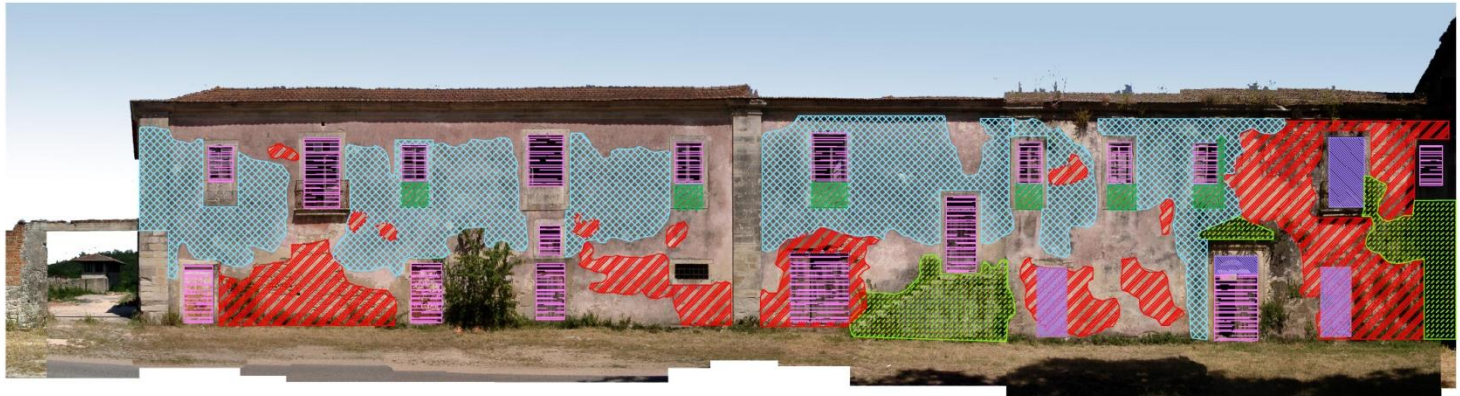
M2	M Linear	Unit
ACUMULAÇÃO DE VEGETAÇÃO	24.94	-	-
MANCHAS DE HUMIDADE	106.84	-	-
VÃO ENVELHECIDO	38.10	-	16
VÃO EM FALTA	10.14	-	3
VÃO ENTAPADO	5.80	-	2
DESAGREGAÇÃO DO RESIDO	66.03	-	-
PRESENÇA DE LÍQUENES	6.37	-	-

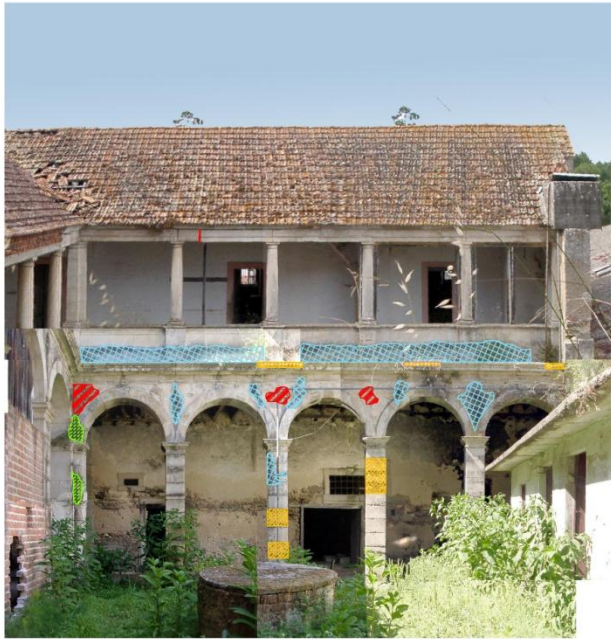
M2	M Linear	Unid
ACUMULAÇÃO DE VEGETAÇÃO	0,30	-	-
MANCHAS DE HUMIDADE	5,38	-	-
PEDRA DESAGREGADA OU DANIFICADA	1,09	-	-
DESAGREGAÇÃO DO REBOCO	9,60	-	-
FRACTURA	-	0,22	-
