CARTA DE RISCO DO MOSTEIRO DE SANTA MARIA DE SEIÇA

I Encontros de Cultura e Património 7 e 8 Julho 2011 Figueira da Foz

CARTA DE RISCO DO MOSTEIRO DE SEIÇA

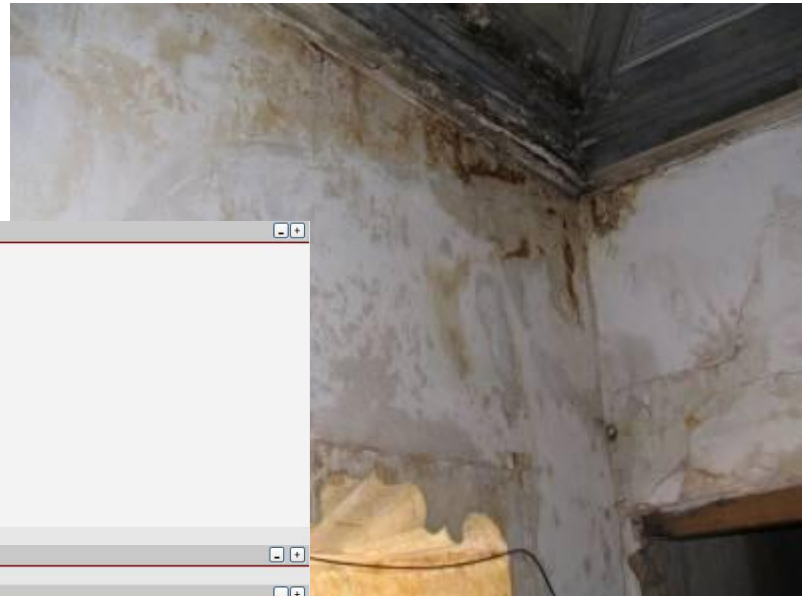
Elementos Constituintes	Materiais	Anomalias	Causas	EC
05 Iluminação	F_Iluminação - Exterior pública	H_Termos de recurso - Nada a assinalar (N.A.)	F_Termos de recurso - Nada a assinalar (N.A.)	1
04 Escadas	C_Betão - Simples	F_Estética - Alteração desconcontextualizada	B_Humanas - Intervenção incorrecta	2
03 Pavimentos	P_Outros - Terra	A_Orgânica - Biodeterioração (fungos / líquenes, vegetação)	B_Humanas - Falta de manutenção	2

Elementos Constituintes	Materiais	Anomalias	Causas	EC
Interiores	G_Madeira - Estrutura de madeira	A_Orgânica - Biodeterioração (fungos / líquenes, vegetação)	A_Naturais - Presença de humidade	4
Interiores	O_Vidro - Simples	D_Física - Fractura	D_Funcionais - Fim de vida útil / envelhecimento	4
Interiores	O_Vidro - Simples	D_Física - Fractura	E_Segurança - Vandalismo	4
Interiores	G_Madeira - Maciça	G_Estrutural [Interior] - Deformação de molduras (portas / janelas)	C_Estruturais - Movimento da estrutura	4
Exteriores		G_Estrutural [Exterior] - Elementos verticais fracturados	C_Estruturais - Movimento da estrutura	3
Exteriores	O_Vidro - Simples	D_Física - Fractura	D_Funcionais - Fim de vida útil / envelhecimento	4
Exteriores	O_Vidro - Simples	D_Física - Fractura	E_Segurança - Vandalismo	4
Exteriores		G_Estrutural [Exterior] - Desaprumo da fachada	C_Estruturais - Enfraquecimento da estrutura	3

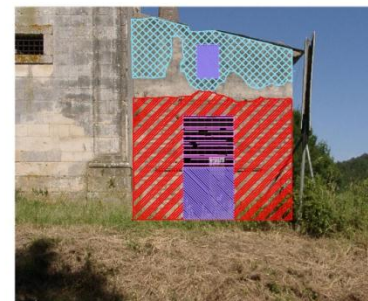
QUADRO 1 - QUANTIFICAÇÃO DAS ANOMALIAS EXTERIORES

M2	M Linear	Unid
ACUMULAÇÃO DE VEGETAÇÃO	34.38	-	-
MANCHAS DE HUMIDADE	45.65	-	-
VÃO ENVELHECIDO	23.73	-	4
VÃO EM FALTA	10.78	-	2
VÃO ENTAIPADO	10.78	-	2
PEDRA DESAGREGADA OU DANIFICADA	51.74	-	-
GRADEAMENTO DANIFICADO	7.44	-	3
PRESEÇA DE LÍQUENS	27.96	-	-
